NOTICE TO ALL CARPET INSTALLERS

STOP & CHECK

Visible lines in some installations

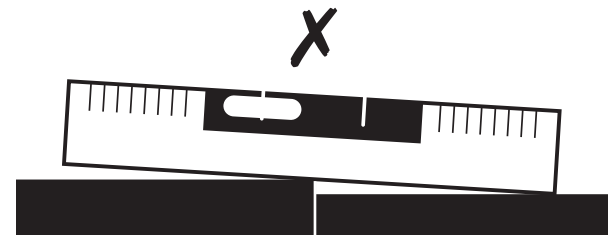
Incorrect underlay joint

The appearance of these faint lines is due to certain adverse lighting conditions* and the orientation of the underlay joints. These lines may be apparent even with first class quality underlays.

****Large sources of natural light falling perpendicularly across underlay joints.***

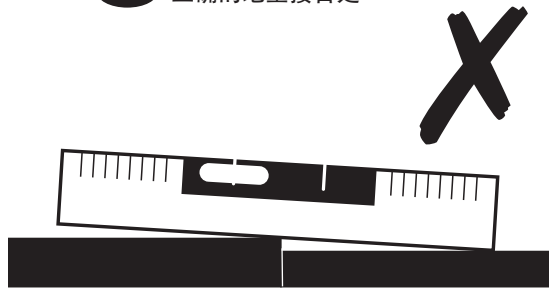
FR Incorrecte

DE Falsch

IT Sbagliato

RU Неправильный стык подложки

ES Incorrecto

ZH 错误的地垫接合处
